## Отчет о проверке автомобиля перед покупкой

**Марка и модель** Mercedes-Benz GLE300

<b>Пробег</b> 81604 км	<b>Мотор</b> 654.920 2 л.	<b>Тип топлива</b> Дизель	<b>Ремонты / Окрасы кузова</b> Без окрасов
<b>Дата выпуска</b> 2020	<b>Цвет</b> - кузов Черный - салон Черный	<b>Трансмиссия</b> Автоматическая 9G-Tronic	<b>Кол-во владельцев</b> 0
<b>VIN</b>			<b>Кол-во ключей</b> 2
<b>Номер ДВС</b> 80777329			
<b>Гос. Номер</b> 6/Н

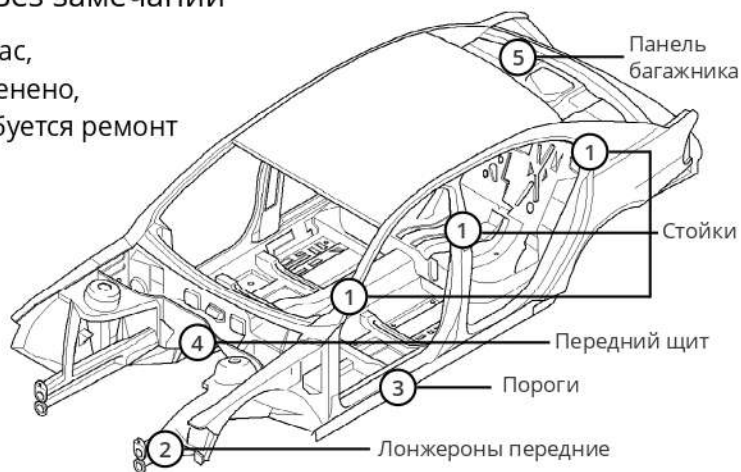
ЭЛЕМЕНТ	ПОВРЕЖДЕНИЯ	
	левая	правая
<b>1. Стойки</b>		
Передняя	OK	OK
Средняя	OK	OK
Задняя	OK	OK
<b>2. Лонжероны</b>	OK	OK
<b>3. Пороги</b>	OK	OK
<b>4. Передний щит</b>	OK	OK
<b>5. Панель багажника</b>	OK	OK

Окончательный вывод о нарушении геометрии кузова обеспечивает только проверка на стапеле.

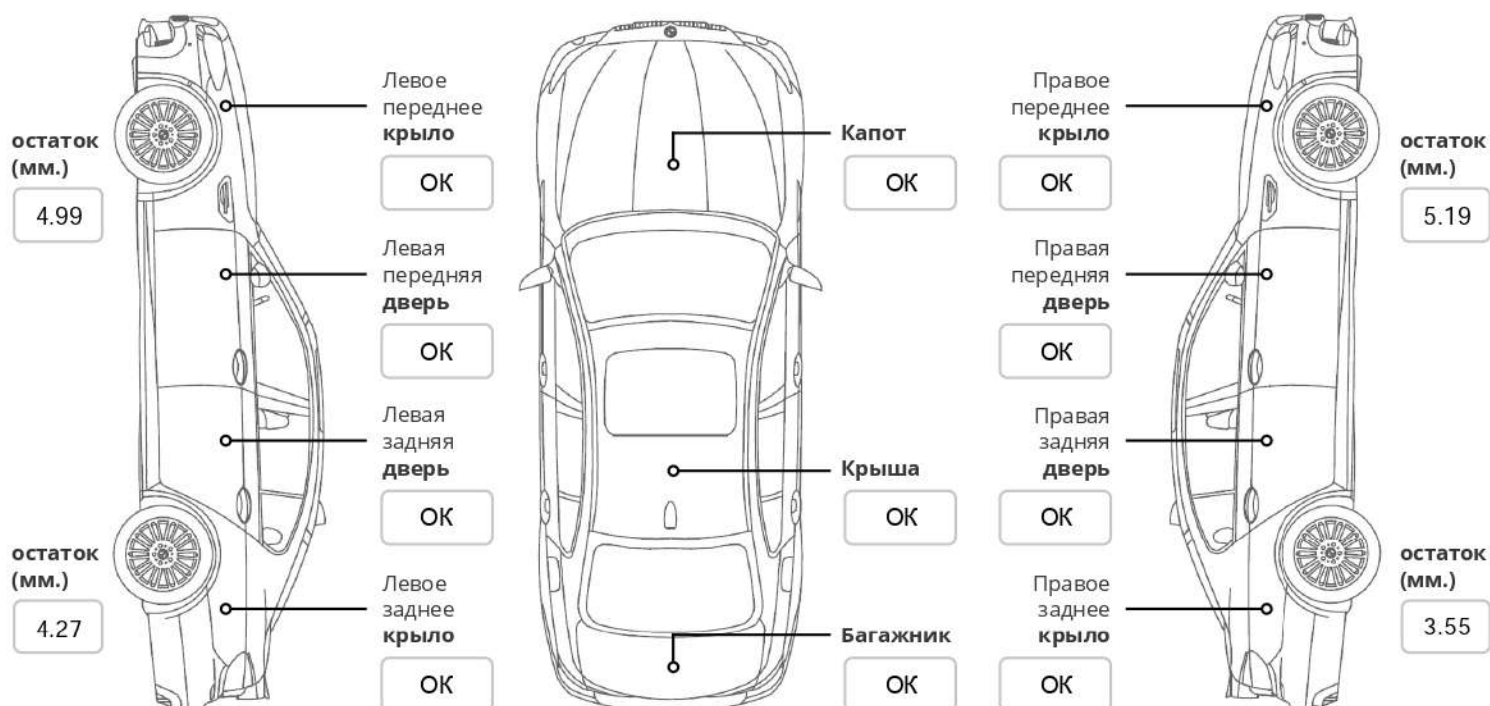
1. Сколы на передней левой двери (частично подкрашены).
2. Многочисленные мелкие сколы на капоте (частично подкрашены).
3. Царапины по низу переднего бампера слева. Мелкие поверхностные царапины на переднем бампере.
4. Сколы на передней правой двери.
5. Скол (подкрашен) на заднем правом расширителе арки.
6. Царапины на заднем бампере.
7. Скол (подкрашен) на крышке багажника.
8. Сколы на кромках задних дверей.
